REF. FSCA/FSN: DS-26-06150

## URGENT: NOTIFICARE ÎN MATERIE DE SIGURANȚĂ ÎN TEREN (FSN)

### Panou BD Phoenix™ CPO Detect cu 6 godeuri

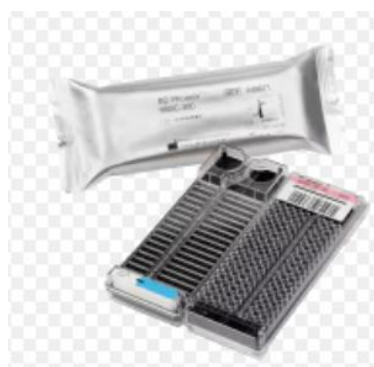
Panoul BD Phoenix™ NMIC este o tavă dreptunghiulară etanșă, din polistiren turnat, cu auto-inoculare, având un design de microplacă cu godeuri multiple. Tava conține agenți antimicrobieni deshidratați, godeuri de control al creșterii și godeuri de control al fluorescenței, dispuse într-o configurație definită pentru testarea sensibilității la antimicrobiene a bacteriilor Gram-negative și detectarea carbapenemazelor. Fiecare tavă este etichetată cu un cod de bare și un identificator codificat prin culori și este livrată într-o pungă sigilată din folie de aluminiu pentru a menține integritatea produsului în timpul depozitării și transportului.
