## Notificare urgentă privind siguranța pe teren - Retrageră Olympic Brainz Monitor (unitate de achiziție digitală)

| Cod de produs | Număr UDI | Număr de serie |
| OBM00002 | 00382830010825 | De la 001 până la OBM00002H3613; rețineți că numerele de serie ale versiunilor anterioare nu includeau secvența OBM... |

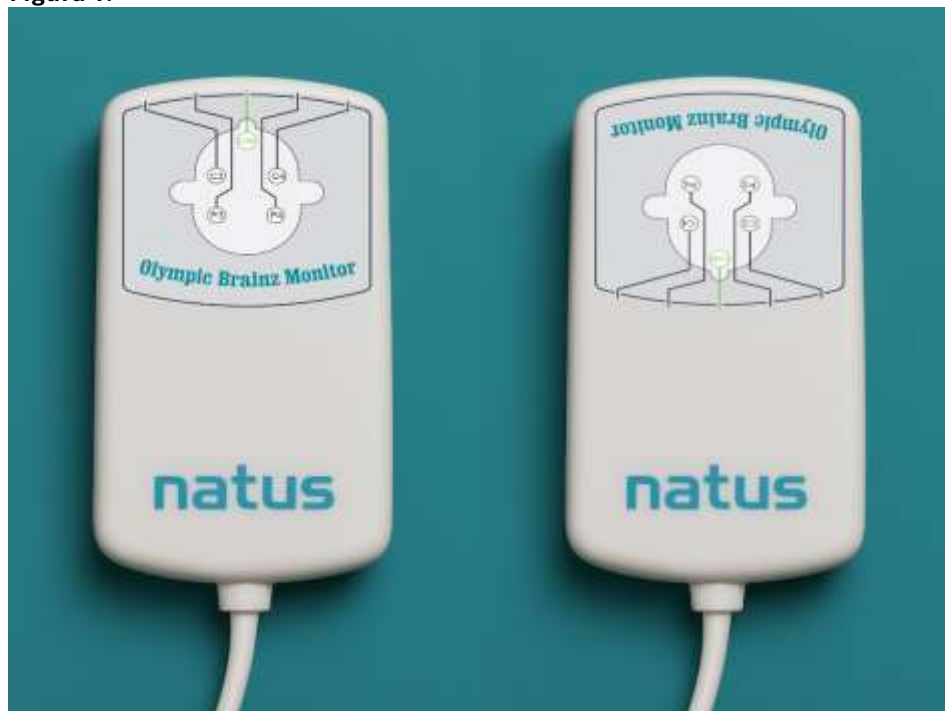
**Figura 1.**

- Natus a luat cunoștință de două reclamații legate de Olympic Brainz Monitor, în care etichetele pentru plasarea electrozilor de pe unitatea de achiziție a datelor (DATA ACQUISITION BOX, DAB) erau invers.

| | Orientare corectă | Orientare incorectă |
| | <ul style="list-style-type: none"> <li>Această eroare de etichetare poate duce la o eroare de utilizare, în care electrozii sunt conectați incorect și se produce o aliniere incorectă a canalelor stânga și dreapta. Ca urmare, datele înregistrate pot fi interpretate greșit, ceea ce poate duce la un diagnostic eronat al localizării crizelor la nou-născuții monitorizați cu acest dispozitiv.</li> <li>Nu există niciun impact asupra dispozitivului Olympic Brainz Monitor în cazul în care etichetele de plasare a electrozilor de pe produs sunt orientate corect.</li> <li>Nu există niciun impact asupra dispozitivului Olympic Brainz Monitor atunci când electrozii au fost conectați corect la nou-născut, conform standardelor de îngrijire pentru EEG (electrozii cu număr impar sunt plasați pe partea stângă a capului și electrozii cu număr par sunt plasați pe partea dreaptă a capului).</li> </ul> | |

| | Orientare corectă | Orientare incorectă |
|---|---|---|
| <b>ACȚIUNE:</b> | <ul style="list-style-type: none"> <li>Natus vă solicită să verificați stocul de dispozitive Olympic Brainz Monitor și să stabiliți dacă dispozitivele dvs. au orientarea incorectă a etichetelor, conform Figurii 1 de mai sus.</li> <li>Întrerupeți imediat utilizarea produsului afectat și puneți-l în carantină până când veți primi instrucțiunile de expediere de la Natus pentru a-l returna.</li> <li>Dacă aveți dispozitive cu etichete cu orientare incorectă, completați formularul anexat și returnați-l la <a href="mailto:FCA@Natus.com">FCA@Natus.com</a>. Veți primi instrucțiuni de expediere de la <a href="mailto:FCA@Natus.com">FCA@Natus.com</a>.</li> <li>În cazul în care etichetarea produsului este incorectă, vi se va pune la dispoziție gratuit un dispozitiv de schimb, odată ce completați Formularul de răspuns al clientului, pe care îl veți găsi mai jos, și îl trimiteți la <a href="mailto:FCA@natus.com">FCA@natus.com</a>. În cazul în care produsul dvs. este afectat, serviciul tehnic va lua legătura cu dvs. pentru a organiza furnizarea unui dispozitiv de schimb.</li> </ul> | |
| <b>REZOLUȚIE:</b> | <ul style="list-style-type: none"> <li>Problema este rezolvată prin înlocuirea dispozitivului Olympic Brainz Monitor, care a fost etichetat greșit.</li> <li>Natus a identificat cauza principală a acestei probleme și a implementat acțiuni corective pentru a preveni reapariția sa pe viitor.</li> </ul> | |
