## **Notificare urgentă privind siguranța în teren**

### **PRISMAFLEX SET, OXIRIS SET**

**Numar FA:** FAV-2025-010

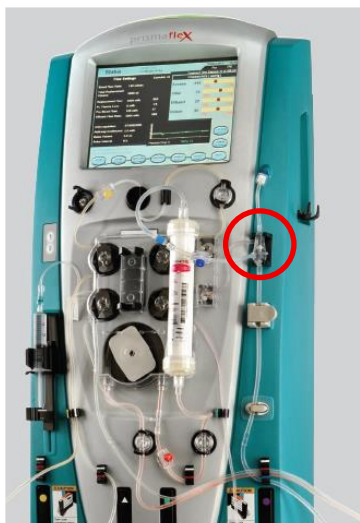
*Fig 1: Suport pentru camera Prismaflex.*

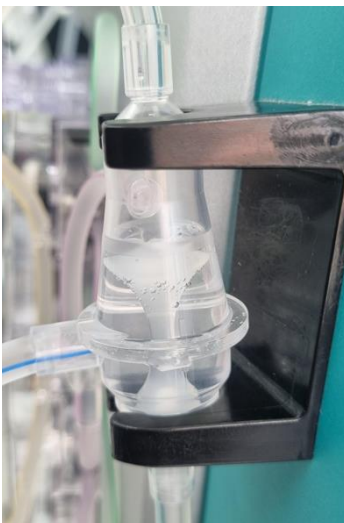
*Fig 2: Fixați camera de dezaerare în suport*

2. Vantive cunoaște clienții care au întâmpinat această problemă și au încercat să fixeze camera de dezaerare în poziție verticală. Dacă încercați să fixați camera de dezaerare în poziție verticală, vă rugăm să luați în considerare următoarele:

- Asigurați-vă că nu există îndoiri în tubulatură și că camera de dezaerare rămâne vizibilă.
- Dacă unitatea de control Prismaflex emite o alarmă „Aer în sânge”, verificați dacă este prezent aer. Dacă nu este prezent aer, verificați dacă camera de dezaerare este desprinsă din suport și asigurați-vă că nu există cheaguri.

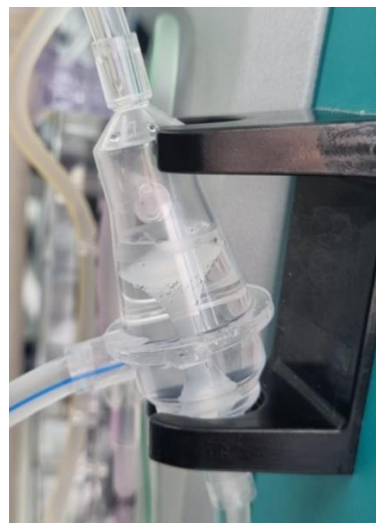
Vantive emite o corecție pentru **toți utilizatorii unității de control Prismaflex** din cauza potențialei desprinderi a camerei de dezaerare a setului Prismaflex din unitatea de control Prismaflex, așa cum se arată în Figura 3 de mai jos. **Această problemă nu afectează unitățile de control PrisMax și poate apărea numai atunci când seturile Prismaflex sunt utilizate cu unitatea de control Prismaflex**, deoarece cele două mașini au modele diferite ale suporturilor camerei de dezaerare.

*Fig 3: Camera de dezaerare dezactivată în suport*

O cameră de dezaerare dislocată poate duce la declanșarea unei alarme „Aer în sânge” pe unitatea de control **Prismaflex**. Alarma poate apărea în timpul fazei de amorsare înainte de inițierea terapiei sau în timpul terapiei – rezultând o întârziere/întrerupere a terapiei și, în unele cazuri, pierderi de sânge din cauza coagulării/nereușitei de returnare manuală a sângelui. Vantive nu a primit niciun raport de vătămare gravă a pacientului legată de această problemă.

1. **Puteți continua să efectuați terapia utilizând seturile Prismaflex enumerate mai sus.** Vă rugăm să monitorizați camera de dezaerare în timpul terapiei pentru a vă asigura că rămâne în poziție verticală în suport.

1. Dacă nu există nicio desprindere, vă rugăm să urmați instrucțiunile din manualul de utilizare pentru alarma „Aer în sânge”.

2. În caz de desprindere cu coagulare, urmați instrucțiunile asociate din manualul de utilizare al unității de control Prismaflex pentru a opri terapia și a înlocui setul.

3. Numai în cazul dislocării fără coagulare sau alte alarme, dacă camera este fixată în poziție verticală, urmați instrucțiunile asociate din manualul de utilizare al unității de control Prismaflex pentru a continua tratamentul.
